РЕМОНТ ВИДЕОМАГНИТОФОНА "PANASONIC—NV-SD300AM"

С. ТУЖИЛИН, г. Щелково Московской обл.

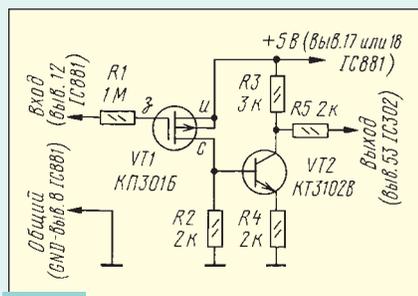
Рис. 1

В результате экспериментов было собрано устройство, удачно сочетающее в себе простоту и отсутствие дефицитных деталей. Его принципиальная схема изображена на рис. 1. Устройство представляет собой усилитель постоянного тока с двойным инвертированием сигнала. Полевой транзистор VT1 с изолированным затвором и резистор R1 устраняют влияние устройства на цепи отбора командного сигнала, а биполярный транзистор VT2 обеспечивает его усиление и получение напряжения +2,5 В. Резистор R5 развязывает вновь вводимый узел от цепей управления процессором (например, в режиме NTSC).

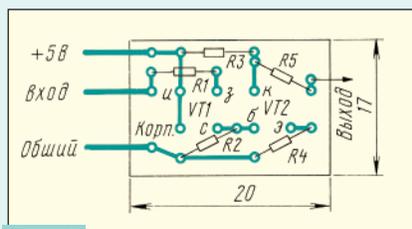
Рис. 2

Устройство смонтировано на маленькой печатной плате из одностороннего фольгированного стеклотекстолита толщиной 1 мм. Расположение печатных проводников и деталей показано на рис. 2. К плюсовой (+5 В) и входной точкам устройства припаяны проволочные штырьки длиной 5...8 мм, которыми она припаяна к точкам пайки выводов 18 и 12 микросхемы IC881 соответственно со стороны печатных проводников заводской платы. Отдельными проводниками соединены точки общего провода (GND) и выхода с необходимыми выводами микросхем.

Подключение усилителя не требует изменений в монтаже заводской платы, кроме уменьшения емкости конденсатора С882 с 33 до 1 мкФ. Он существенно затягивал процесс переключения режимов PAL—SECAM, и наоборот.

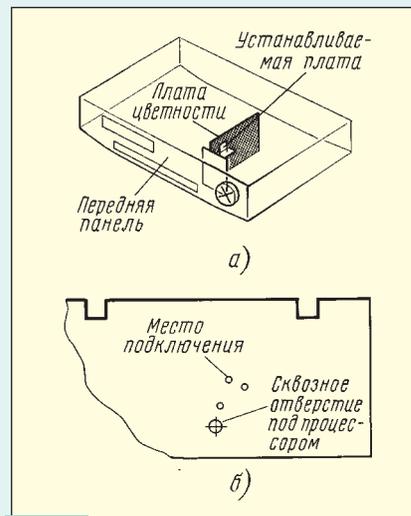
Рис. 3

На рис. 3, а изображено расположение платы цветности и платы усилителя, устанавливаемой внутри видеомагнитофона. Для удобства подключения выхода устройства к выводу 53 процессора цветности выходной провод пропускают через паз на противоположную сторону заводской платы. На рис. 3, б ориентировочно показано расположение места подключения этого провода относительно единственного отверстия в плате (предположительно для облегчения монтажа процессора).
